## Informe final d'intervenció de les borles del penó de l'Ateneu de Sant Feliu

Jaime Cano Juan  
Març de 2023

NÚM. DE REGISTRE DEL CRBMC: 14537  
CLASSIFICACIÓ GENÈRICA: Element decoratiu  
OBJECTE: Borla de passamaneria.  
MATERIAL / TÈCNICA: Fusta platejada i colrada.  
Cordons de fil metàl·lic  
TÍTOL / TEMA: Borles del penó de Sant Feliu de Llobregat  
AUTOR: Desconegut  
DATA / ÈPOCA: 1898  
DIMENSIONS: Penó 1 borles incloses: 250 x 5,5 cm.  
Penó 2: 250 x 8 cm.  
PROCEDÈNCIA: Ateneu Santfeliuenc  
LOCALITZACIÓ: Sant Feliu de Llobregat  
NÚM. INVENTARI: Sense número.  
INFORMACIÓ HISTORICOARTÍSTICA: Informació aportada a l'informe general de l'obra.

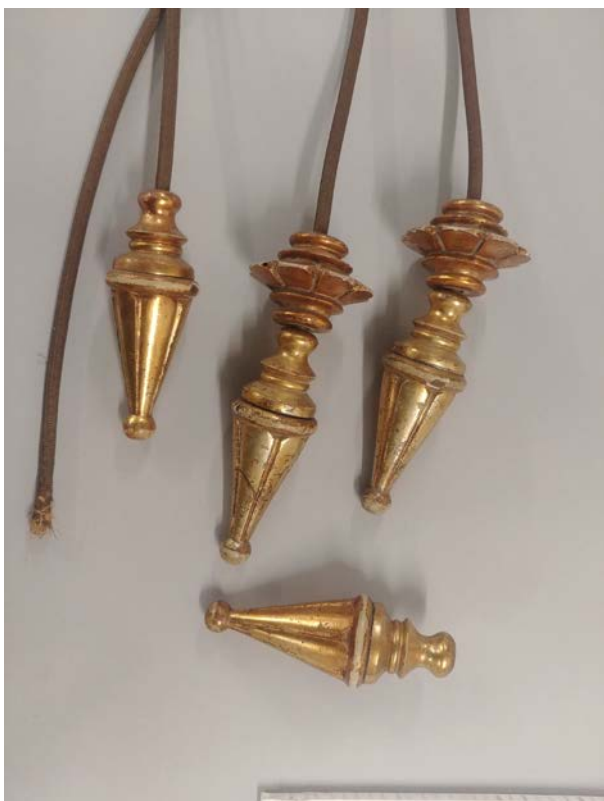
Tant les borles com el cordó presenten brutícia superficial general. El cordó està parcialment oxidat i ha canviat el seu aspecte original obscurint-se de manera uniforme. Pel que fa a les borles que el rematen, presenten patologies de diferent tipus. Degut a l'ús presenten desgast a les zones més externes de les convexitats afectant a la capa de la colra, el platejat i l'embotat. També puntualment encontrem falta de l'estrat de l'estuc segurament per alguns cops rebuts. Es pot observar també una sulfuració puntejada com un esquitxat del pa de plata que conforma la colra, creant petits punts obscurs de manera generalitzada. Cal afegir que a un dels cordons s'ha després la borla de l'extrem i han quedat separats. Amb tot, les peces no mostren senyal alguna d'intervencions anteriors.

Figura 1: Imatge general de l'estat inicial de les peces

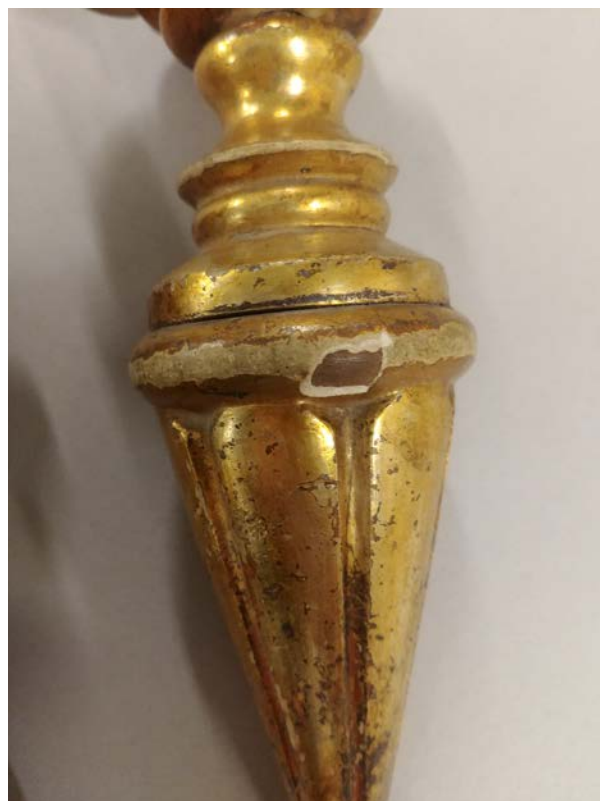
Figura 2: Detall d'una peça on es veu el desgast de la policromia a les convexitats, falta puntual de capa de preparació i brutícia superficial.

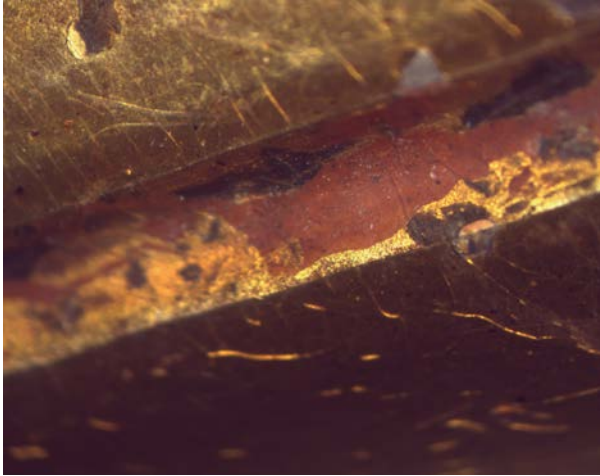
Figura 3: Detall de desgast i aparició d'embolat vermell

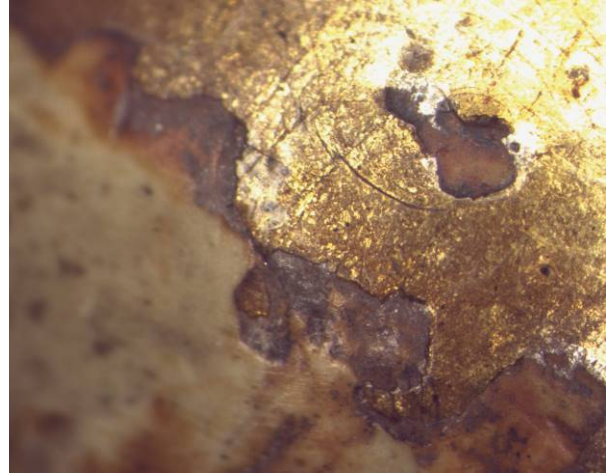
Figura 4: Detall de petites llacunes de l'estrat daurat i aparició de la plata sulfurada.

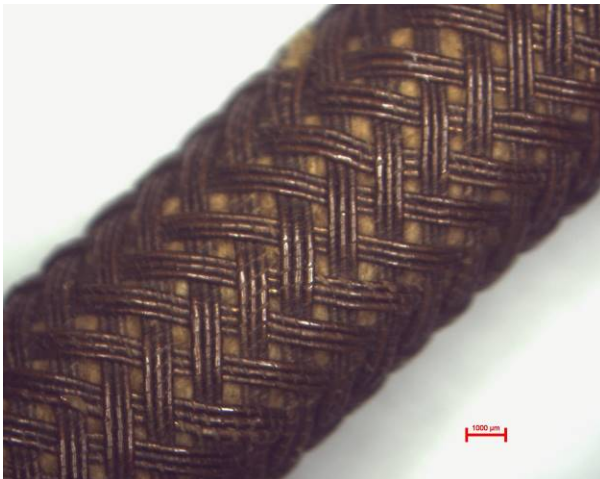
Figura 5: Detall de cordó. Visualització del fil metàl·lic entorxat i oxidació del mateix.

Finalment es va decidir fer una neteja superficial dels cordons daurats. Després de varies proves es determina que per treure la brutícia superficial i alguns productes de la oxidació del fil metàl·lic, el millor sistema és fer una neteja en sec amb escumes de cautxú del tipus "falques de maquillatge". Amb dues passades per la superfície metàl·lica s'aconsegueix treure la brutícia superficial, mostrant-nos un aspecte molt més daurat (Figura 19). Cal afegir que per sumar-li brillantor als cordons, es dona una última repassada amb pedra d'agata, aconseguint un punt més de brillantor final (Figura 20).

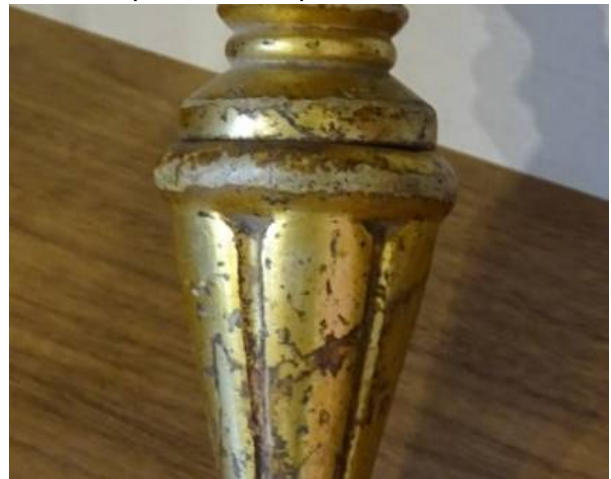
Figura 6: Detall del desgast i sulfuració de parcial de pa de plata.

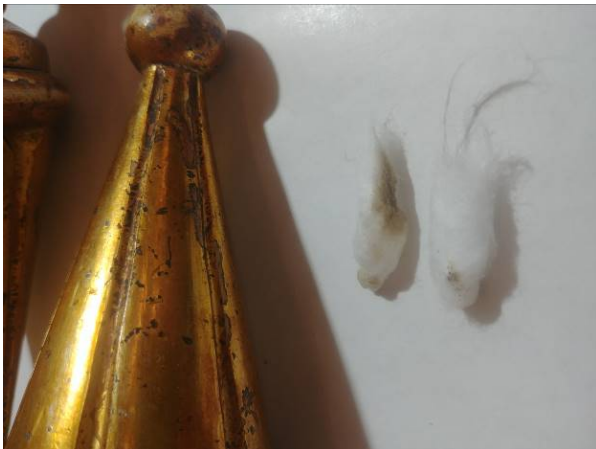
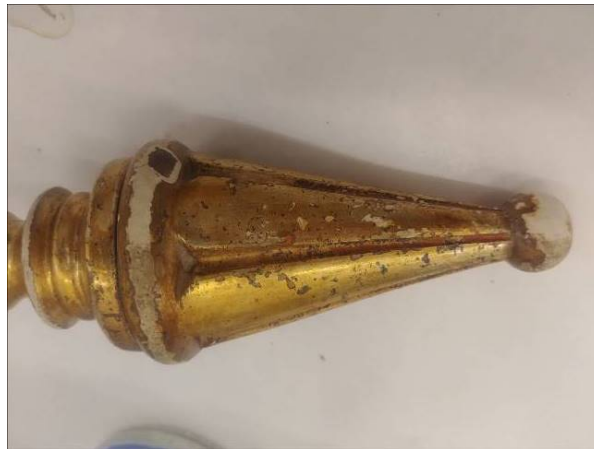
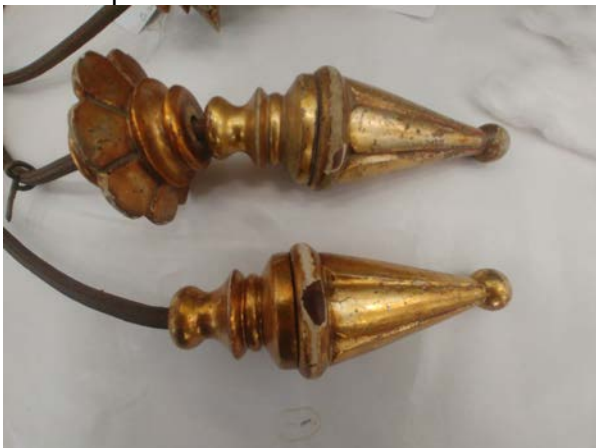
Figura 7: Neteja de l'emulsió sobre la colra. Brutícia present al cotó de l'escovilló.

Figura 8: Peça a mitja neteja. Diferenciació de l'aspecte.

Figura 9: Contrast entre peça neta (a baix) i peça bruta.

Seguidament s'ha dissenyat un tractament de neteja química. Per a dur-lo a terme s'han pres mesures de conductivitat i pH de les peces amb la medició per contacte d'una placa d'agarosa. Els resultats han sigut els següents: D'una mitja de tres medicions la conductivitat ha resultat de 12000µs y el pH ha resultat de 6,7. A partir d'aquí es decideix crear un buffer d'àcid cítric amb hidròxid de sodi amb pH 6,16 i una conductivitat de 5100 µs. La nova substància netejadora però, al ser aquosa i polar, podria afectar algunes zones sensibles a l'aigua com llacunes amb restes d'embotat o estucat original. Per aquest motiu, es decideix fer una emulsió amb la incorporació d'Isocetà i un tensoactiu. Amb aquest sistema nou de neteja eliminem la brutícia superficial adherida sense risc d'eliminar les parts constituents donant molts bons resultats i aconseguint la lluentor original (Figures 7, 8 i 9).

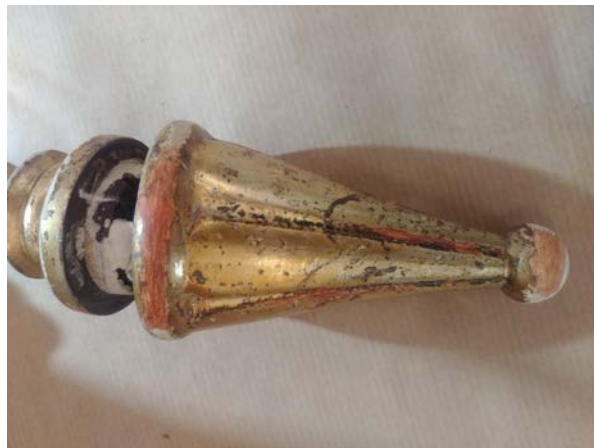
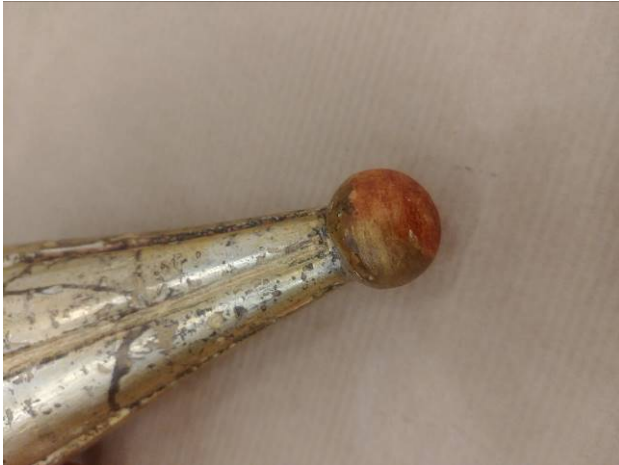
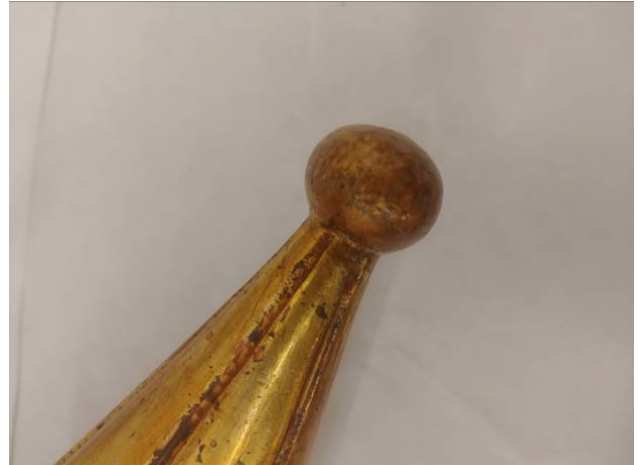
Figura 12: Primera capa de reintegració cromàtica amb *gouache*.

Figura 13: Primera capa de reintegració i segona superposant-se.

Figura 14: Part reintegrada cromàticament.

Una vegada netes totes les parts de fusta daurada amb l'emulsió es decideix estucar aquelles parts on s'havia perdut la capa de preparació. Per a aquestes parts es decideix cobrir les pèrdues amb un estuc tradicional de carbonat càlcic i cola de pells, aplicant i deixant a nivell de les limitacions circumdants i recuperant la volumetria original (Figura 10). Una vegada escatades i polides aquestes parts (Figura 11) es decideix reintegrar cromàticament les zones en blanc intentant aproximar-se a la colra original. Es decideix donar una primera capa amb gouache al to de l'embotat (Figura 12) i després reintegració amb miques daurades de diferents tons amb resina Laropal A81 (Figures 13, 14, 17 i 18). Aquesta part però es fa amb tècnica discernible sent en aquest cas el puntillisme. Una vegada aproximat el color amb la nova reintegració es decideix envernissar amb vernís de base de resina regalrez per aproximar-se a la brillantor de la colra original.

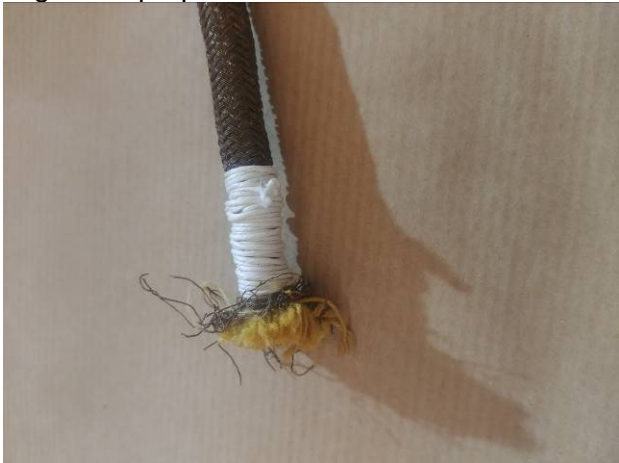
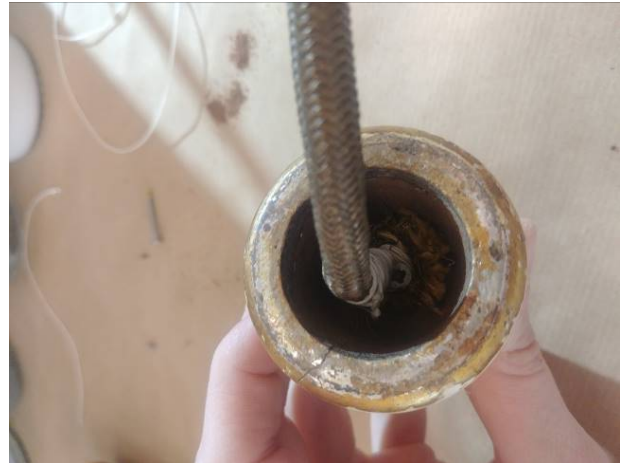
Figura 15: Lligament de l'extrem del cordó solt.

Figura 16: Fixació de l'extrem del cordó a la base interior de la borla.

Pel que fa a l'extrem de la borla que s'havia després del cordó, s'ha decidit tornar a unir-lo seguint el sistema utilitzat als demés extrems. Subjectat amb fil de lli l'extrem tallat del cordó, es cargola a l'interior de la fusta tot just al mig i s'enrosquen les parts constituents de la borla fent que la unió quedi oculta a l'interior (Figures 15 i 16).

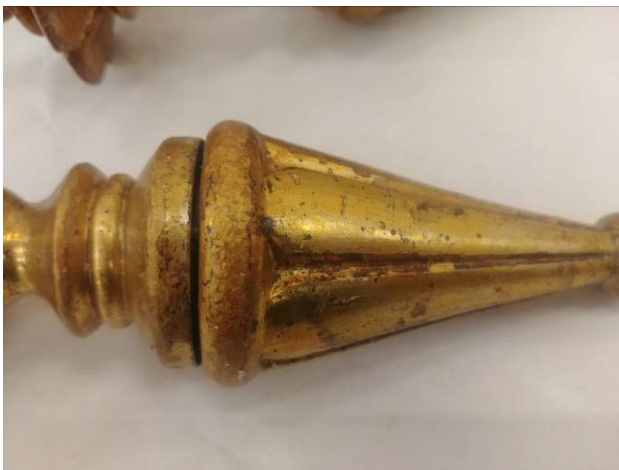
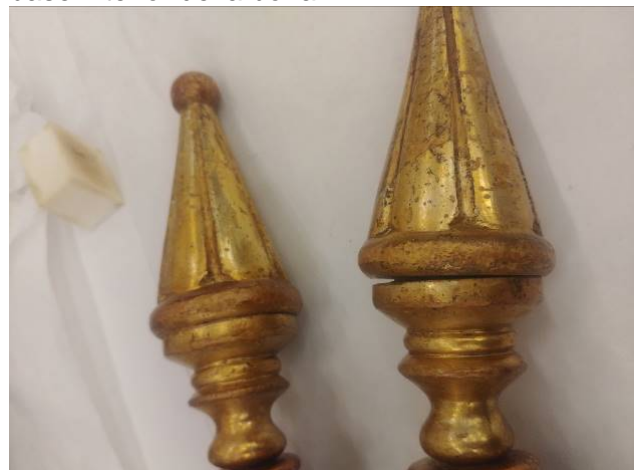
Figura 17: Detall de la reintegració cromàtica mitjançant puntillisme.

Figura 18: Borles reintegrades.

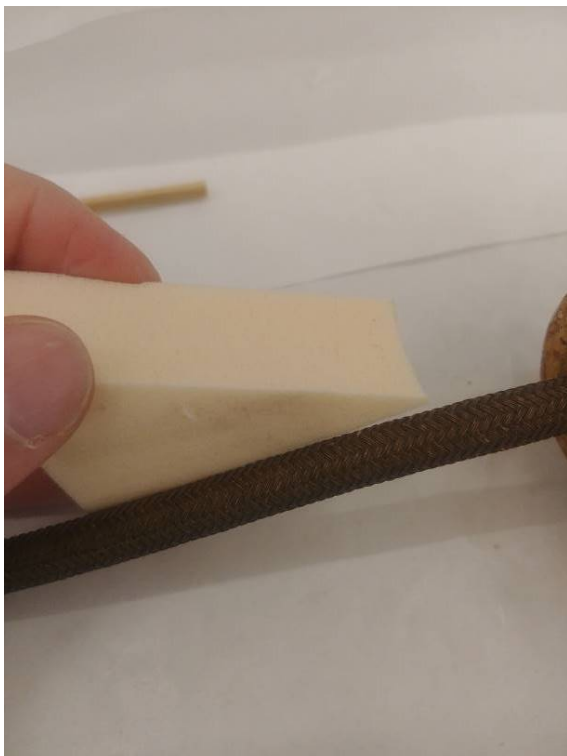
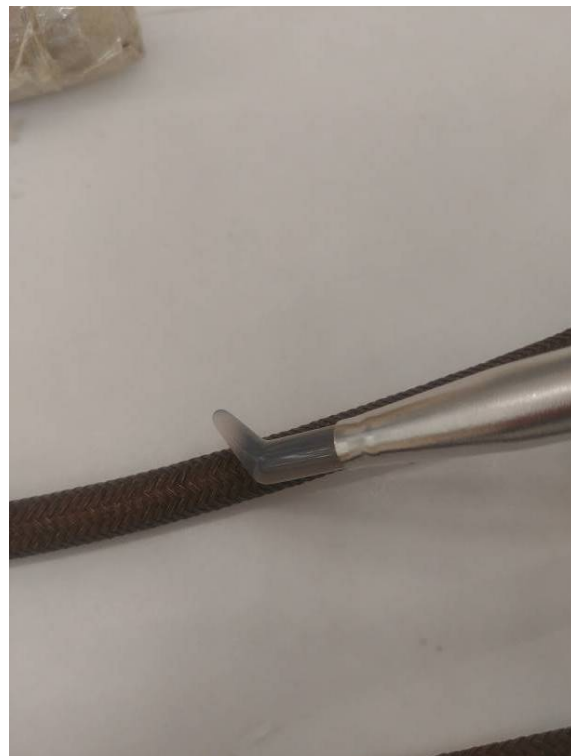
Figura 19: Neteja del cordó amb escuma de cautxú.

Figura 20: Brunyit final del cordó amb pedra d'àngata.
